Mogyoród

**Esőzések okozta károsodások
helyreállítási munkái**
4 önkormányzati tulajdonú helyszínen

2.helyszín
Rózsa utca Hrsz: 1106

**„vis maior“
egyesített (engedélyezési és kiviteli) terv**

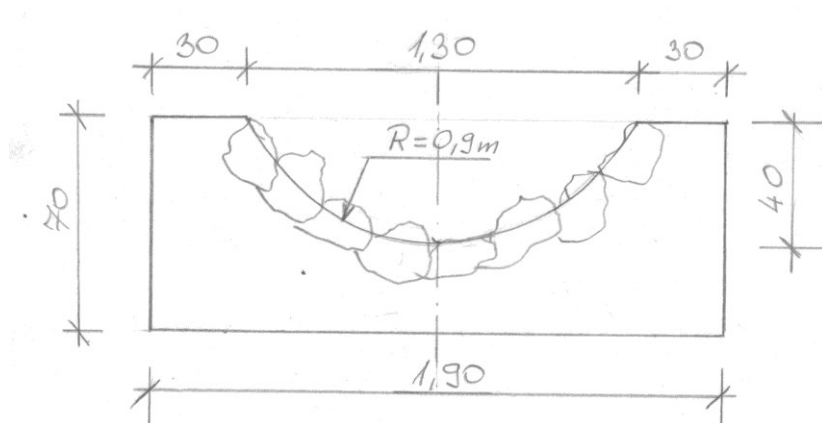
A surrantó vízszállító képességének ellenőrzése:

A surrantó mértékadó esése:

$$I = 140 \text{ ‰}$$

A figyelembevett mederérdességi tényező:

$$n = 0,030$$

$$F = 0,46 \text{ m}^2$$

$$K = 1,76 \text{ m}$$

$$R = 0,26 \text{ m}$$

$$s = 11,7$$

$$Q = F \cdot s \cdot \sqrt{I}$$

$$Q = 0,46 \cdot 11,7 \cdot \sqrt{0,140}$$

$$Q = 2,0 \text{ m}^3/\text{s} > 85 \text{ l/s},$$

A surrantó a kisesésű szakaszán telt szelvény mellett $Q = 2,0 \text{ m}^3/\text{s}$ vízmennyiség szállítására képes, tehát nagy biztonsággal megfelel.
